Tarkastuspäivämäärä:	25.3.2011 12:36:41	Sijainti	Sähköpääkeskus
Laitteet		Laitteiston nimi:	RK 12
Ympäristön ilmanlämpötila:	> +20*c		Halli valot
Lataa (%)		Nimelliskuorma enintään:	
Poikkeuslämpötila:	+ 21*c	Mahdollinen ongelma	L2 kuormittunut
Suosittelun toimenpide		Korjausprioriteetti:	
Emissiokerroin:	0,92	Heijastunut lämpötila:	20,3 °C
Kameran valmistaja	Fluke	Kamera:	Ti25-11010875

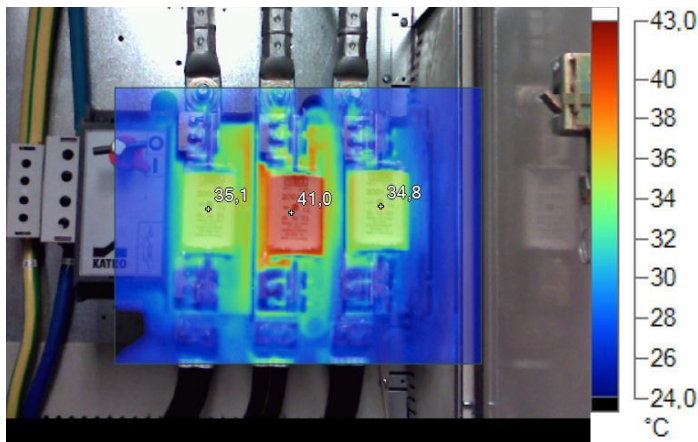
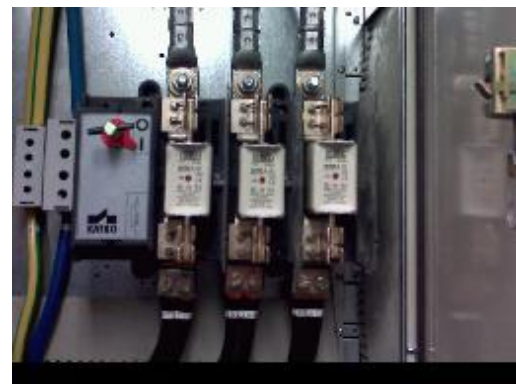
IR000092.IS2

Sulake	L1 90A, L2 122A, L3 90A
--------	-------------------------

Nimi	Lämpötila	Tausta
P0	41,0°C	20,3°C
P1	35,1°C	20,3°C
P2	34,8°C	20,3°C

Liitoksissa ei lämpöä, vain sulake lämpenee

- Virtamittauksella saatiin vaiheiden välinen kuormitus selville.
- Kuormien jakoa vaiheiden kesken > virtamittaus seuranta
