Lämpökuvaus

*Vesikiertoinen lattialämmitys autotallissa
paikkamerkinnot selville lämpökuvauksella pilarinosturin kiinnitykselle*

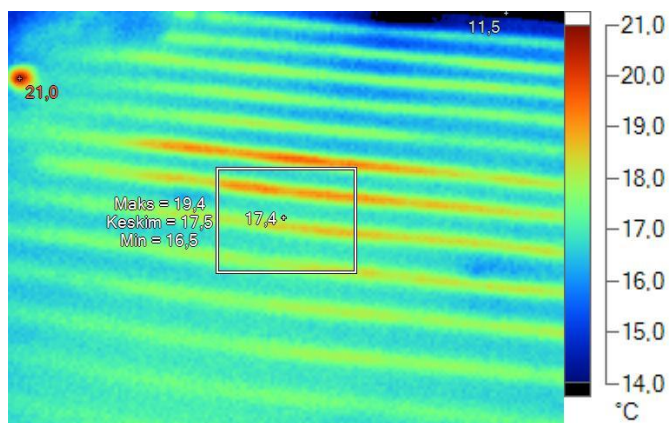
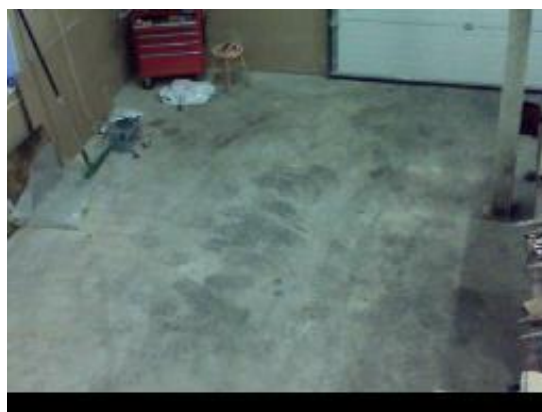
IR000146.IS2

Nimi	Maksimi	Emissiivisyys
Keskiruutu	19,4°C	0,95

Nimi	Lämpötila	Emissiivisyys
Keskipiste	17,4°C	0,95
Kuuma	21,0°C	0,95
Kylmä	11,5°C	0,95

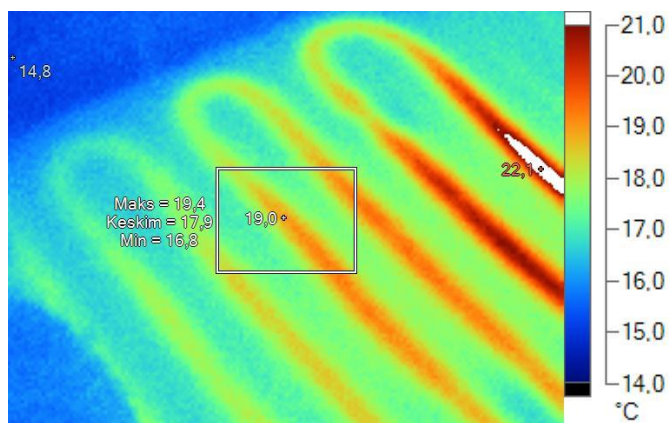
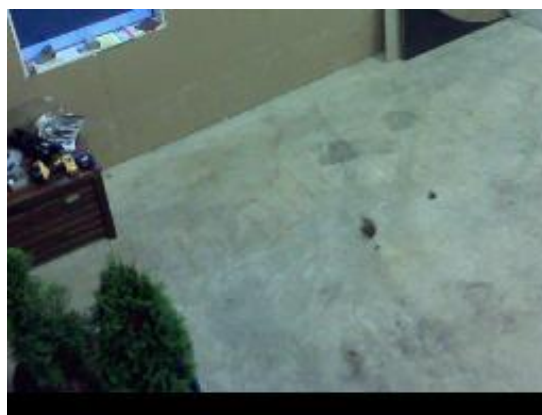
IR000147.IS2

Nimi	Maksimi	Emissiivisyys
Keskiruutu	19,4°C	0,95

Nimi	Lämpötila	Emissiivisyys
Keskipiste	19,0°C	0,95
Kuuma	22,1°C	0,95
Kylmä	14,8°C	0,95
